## Maleodoranze relative ad alcune zone dei Comuni di Castelfranco di Sotto e Santa Croce S/A – Parte 1

### Depuratore di Castelfranco

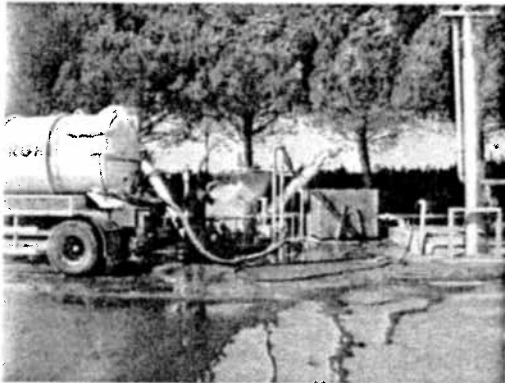
piazzola scarico rifiuti liquidi

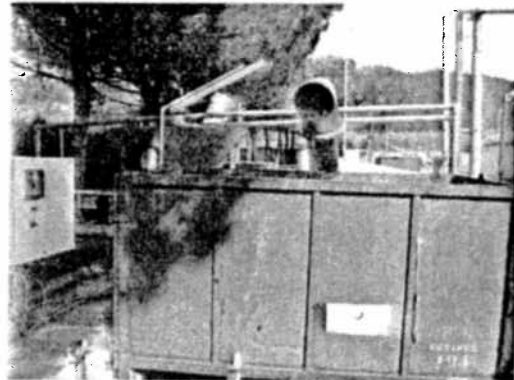
- i cassoni asserviti alla grigliatura iniziale grossolana nelle quattro postazioni di scarico. Al riguardo propone di prescrivere la **chiusura di dette unità, messa sotto aspirazione e trattamento del relativo refluo in idoneo impianto di abbattimento;**

cassone scarico grigliatura grossolana

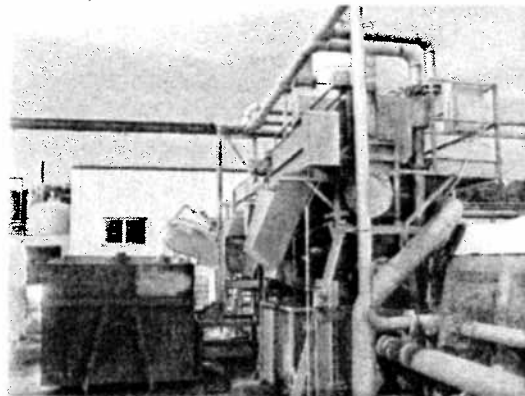
- la grigliature fine e il relativo cassone di raccolta prima dell'ingresso del liquame grezzo nelle due vasche di omogeneizzazione. Al riguardo si propone di prescrivere la **chiusura di dette unità, messa sotto aspirazione e trattamento del relativo refluo in idoneo impianto di abbattimento;**

grigliatura fine (cassone raccolta)

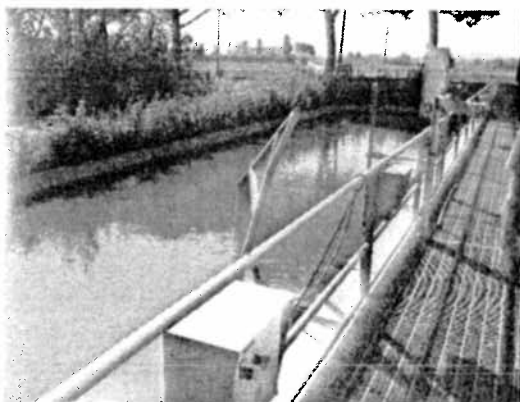
- le vasche scoperte delle due linee di ossidazione biologica e di denitrificazione/nitrificazione;

vasca denitrificazione, linea A

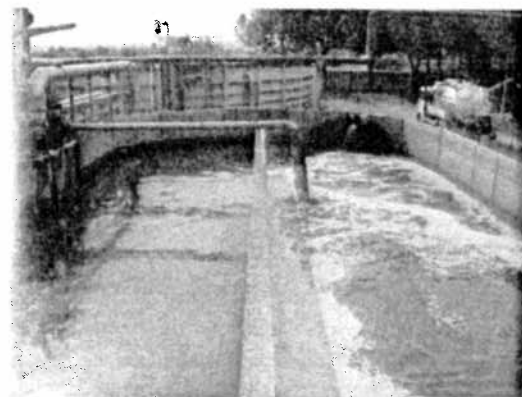
vasca denitrificazione, linea B

Lo stesso odore percepito all'esterno è stato rilevato più nettamente, anche se in modo intermittente, sulla vasca di denitrificazione/nitrificazione, linea B, dalla passerella collocata a c.a. 4-5 m da terra. Tale odore aveva caratteristiche di tipo alcoolico-ammoniacale, in condizioni di totale assenza di vento locale.

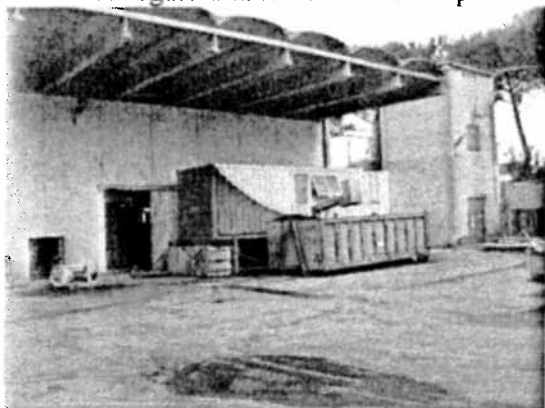
- la vasca di rilancio alla sezione di flottazione finale;
- il cassone scarrabile in cui viene raccolto il fango biologico centrifugato ed il locale aperto collegato alla torre dove sono presenti il flottatore e la centrifuga;

cassone scarico fango biologico (centrifugato)

Al riguardo si propone di prescrivere lo **spostamento del cassone all'interno del locale della centrifuga/flottatore, la chiusura di detto locale già sotto aspirazione e trattamento del relativo refluo alla torre E4.**

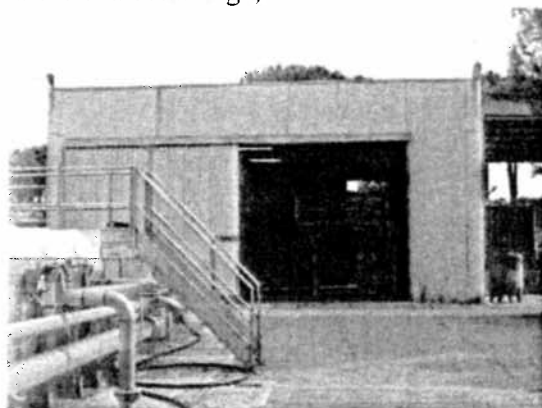
locale flottatore, centrifuga

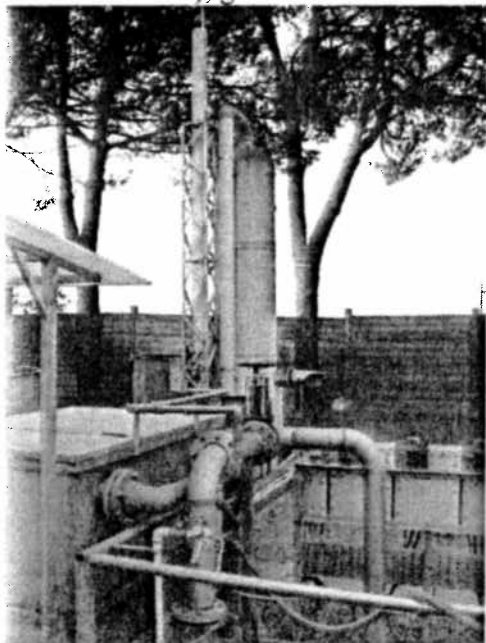
- i due pozzetti di rilancio di acque industriali (invio al depuratore Aquarno dello scarico delle concerie situate nella zona di Castelfranco e di Waste Recycling) e civili (Comune Castelfranco), gestiti entrambi dal Consorzio Aquarno Spa.

torre abbattimento a servizio pozzetto rilancio  
 fognatura industriale

Al riguardo si propone di prescrivere **la chiusura di detti pozzetti, messa sotto aspirazione e trattamento del relativo refluo in idoneo impianto di abbattimento.**

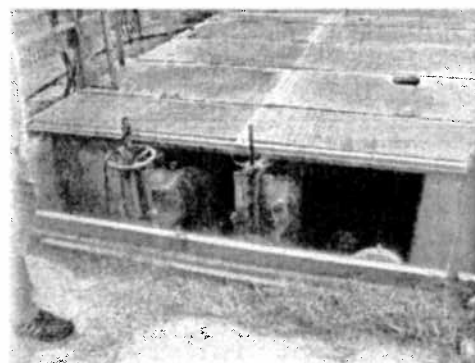
pozzetto invio fognatura civile  
 (da Comune Castelfranco) ad Aquarno

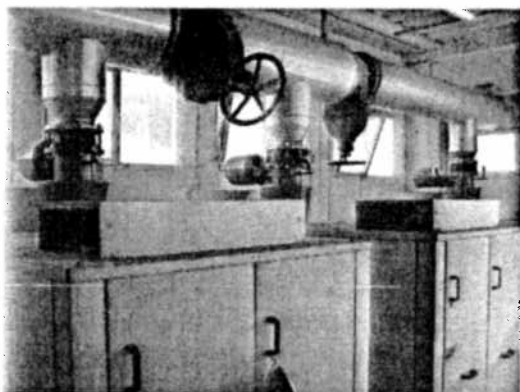
locale compressori

Dopo il sopralluogo ARPAT del 7 settembre la Ditta ha provveduto ad aumentare l'afflusso di aria per incrementare la quantità di ossigeno disciolto nelle vasche di ossidazione biologica, portandolo

da c.a. 1 mg/litro ad almeno 2 mg/litro, impegnandosi a non farlo scendere sotto tale valore. Con tale modifica gestionale si è cercato di rendere più efficace l'ossidazione dei solfuri a solfati e della sostanza organica, per minimizzare le maleodoranze provenienti dalle vasche. Nei dieci giorni successivi non furono segnalati episodi odorigeni. **Si propone di prescrivere di mantenere la concentrazione di ossigeno disciolto nelle vasche di ossidazione biologica ad un valore non inferiore a 2mg/l.**

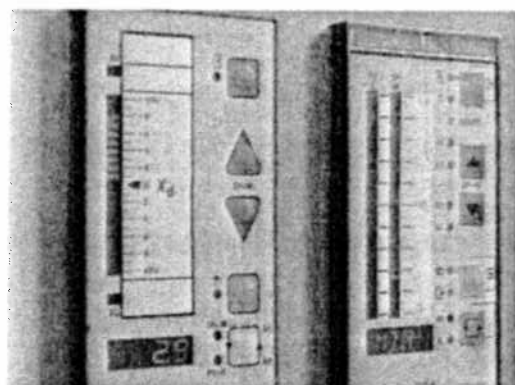
concentrazione ossigeno su display locale compressori

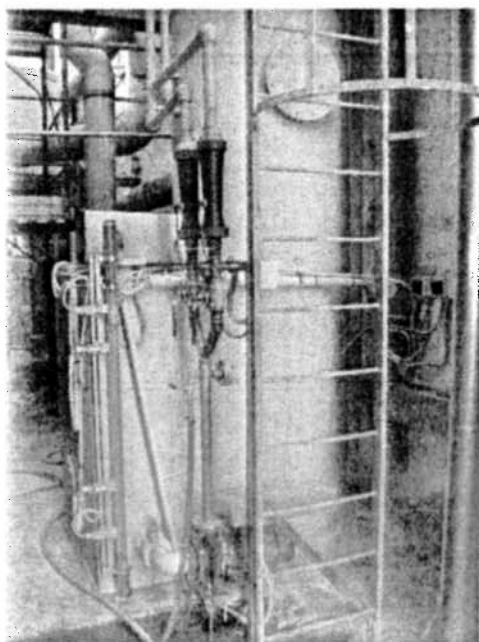
- il sistema di abbattimento degli odori di cui è dotata questa sezione d'impianto (emissione K2), è costituito da due torri in cui viene fatta circolare una soluzione di soda al 30%; nel caso di esaurimento di queste soluzioni durante i giorni lavorativi viene effettuato automaticamente il ricambio delle stesse, mentre nei weekend tale ricambio era configurato in modalità manuale, senza possibilità di intervento per assenza di personale della ditta, rendendo possibile quindi l'insorgere di maleodoranze. Secondo ARPAT, si rende quindi **necessario prevedere sempre la gestione in automatico del ricambio delle soluzioni delle due colonne di abbattimento su tale emissione;**

Colonna abbattimento (emissione K2)

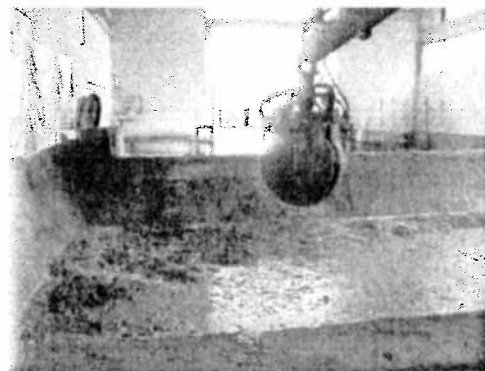
- il capannone di stoccaggio del carniccio prospiciente l'ingresso, non è fornito di sistema di aspirazione e di conseguenza non esiste un sistema di abbattimento dei reflui gassosi. In occasione di uno dei sopralluoghi, le maleodoranze provenivano da tale capannone, i cui portoni erano completamente aperti. Secondo ARPAT **tale capannone dovrebbe essere mantenuto chiuso e dotato di idoneo impianto di aspirazione ed abbattimento.**

vasca stoccaggio carniccio

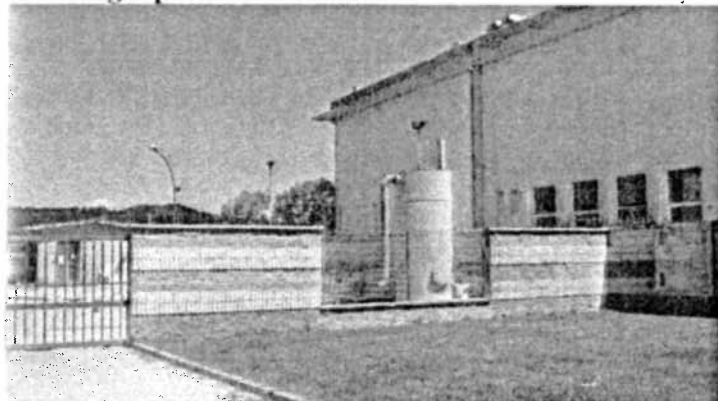
Stazione sollevamento di Via del Trebbio

Nei sopralluoghi effettuati nei mesi estivi, oltre alle criticità sopra descritte rappresentate dai due pozzetti di rilancio dei reflui civili ed industriali esistenti presso il depuratore di Castelfranco di Sotto e gestiti dal Consorzio Aquarno SpA, è emersa anche la problematica relativa alla stazione di sollevamento di reflui industriali, situata in Via del Trebbio a Santa Croce S/A. In particolare la

torre di abbattimento delle emissioni ivi esistente, non era collegata alle vasche di rilancio al depuratore Aquarno. Secondo ARPAT, in base a quanto emerso nei numerosi sopralluoghi, si rende **necessario prevedere la messa sotto aspirazione di tali vasche, collegando la relativa emissione alla torre di abbattimento già presente.**

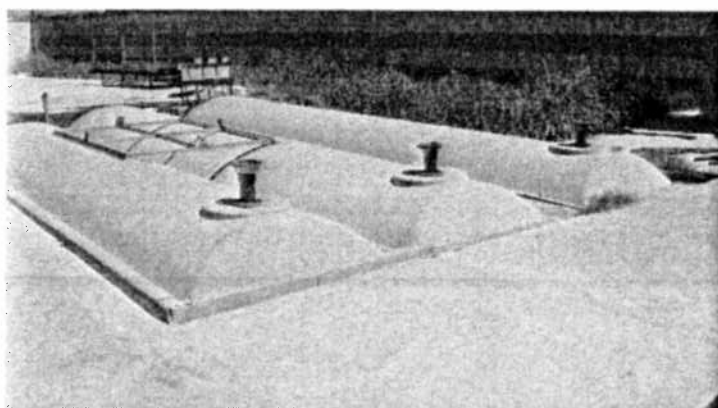
Vasche raccolta reflui presso stazione di Via del Trebbio
