Oggetto: maleodoranze relative ad alcune zone dei Comuni di Castelfranco di Sotto e Santa Croce S/A – settembre 2012

## Maleodoranze relative ad alcune zone dei Comuni di Castelfranco di Sotto e Santa Croce S/A – Parte 1

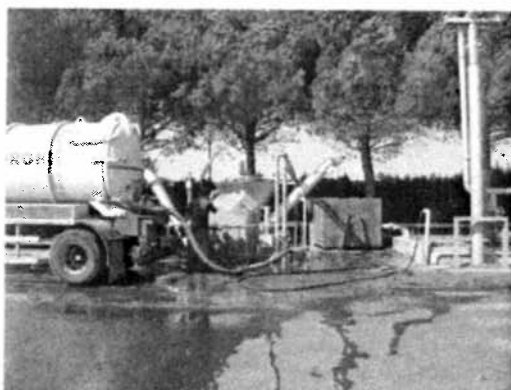
piazzola scarico rifiuti liquidi

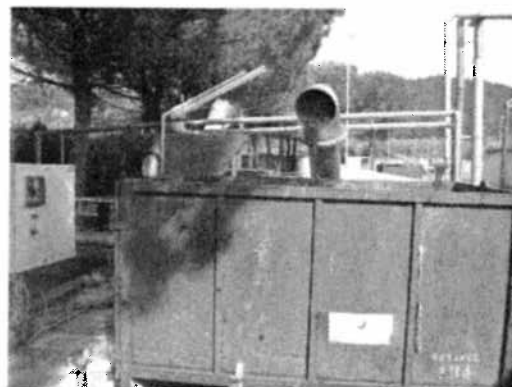
- i cassoni asserviti alla grigliatura iniziale grossolana nelle quattro postazioni di scarico. Al riguardo propone di prescrivere **la chiusura di dette unità, messa sotto aspirazione e trattamento del relativo refluo in idoneo impianto di abbattimento;**

cassone scarico grigliatura grossolana

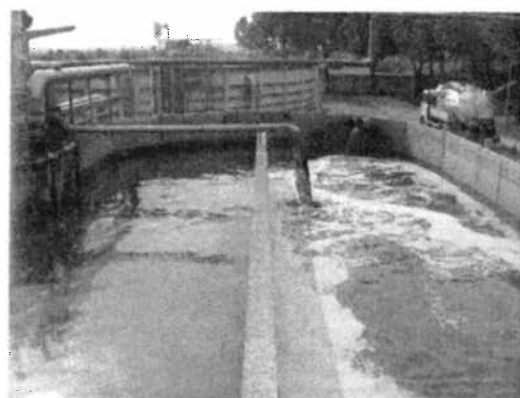
- le vasche scoperte delle due linee di ossidazione biologica e di denitrificazione/nitrificazione;

vasca denitrificazione, linea B

Lo stesso odore percepito all'esterno è stato rilevato più nettamente, anche se in modo intermittente, sulla vasca di denitrificazione/nitrificazione, linea B, dalla passerella collocata a c.a. 4-5 m da terra. Tale odore aveva caratteristiche di tipo alcoolico-ammoniaco, in condizioni di totale assenza di vento locale.

Per la conclusione di detta problematica, dal momento che devono essere ancora ultimate le analisi sui campioni prelevati, si rimanda alla relazione finale.

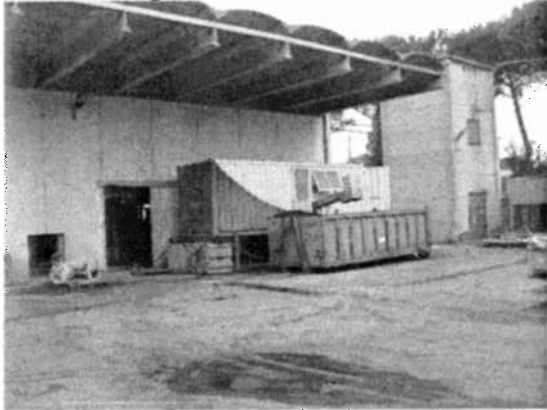
- la vasca di rilancio alla sezione di flottazione finale;
- il cassone scarrabile in cui viene raccolto il fango biologico centrifugato ed il locale aperto collegato alla torre dove sono presenti il flottatore e la centrifuga;

cassone scarico fango biologico (centrifugato)

Al riguardo si propone di prescrivere lo **spostamento del cassone all'interno del locale della centrifuga/flottatore, la chiusura di detto locale già sotto aspirazione e trattamento del relativo refluo alla torre E4.**

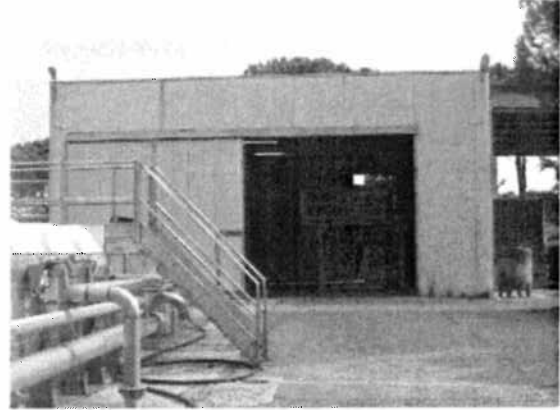
locale flottatore, centrifuga

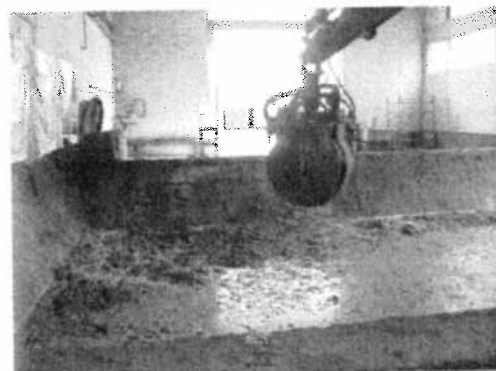
- il capannone di stoccaggio del carniccio prospiciente l'ingresso, non è fornito di sistema di aspirazione e di conseguenza non esiste un sistema di abbattimento dei reflui gassosi. In occasione di uno dei sopralluoghi, le maleodoranze provenivano da tale capannone, i cui portoni erano completamente aperti. Secondo ARPAT **tale capannone dovrebbe essere mantenuto chiuso e dotato di idoneo impianto di aspirazione ed abbattimento.**

vasca stoccaggio carniccio

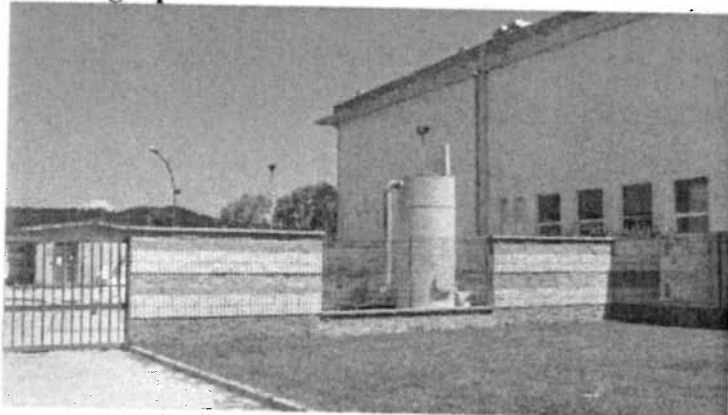
Nei sopralluoghi effettuati nei mesi estivi, oltre alle criticità sopra descritte rappresentate dai due pozzetti di rilancio dei reflui civili ed industriali esistenti presso il depuratore di Castelfranco di Sotto e gestiti dal Consorzio Aquarno SpA, è emersa anche la problematica relativa alla stazione di sollevamento di reflui industriali, situata in Via del Trebbio a Santa Croce S/A. In particolare la

Stazione sollevamento di Via del Trebbio

torre di abbattimento delle emissioni ivi esistente, non era collegata alle vasche di rilancio al depuratore Aquarno. Secondo ARPAT, in base a quanto emerso nei numerosi sopralluoghi, si rende **necessario prevedere la messa sotto aspirazione di tali vasche, collegando la relativa emissione alla torre di abbattimento già presente.**
